# 中国古桥学

第二十四期

# 杭州拱宸桥的保护、修缮和安全检测

# 古桥三维点云扫描、数字化建模 与云平台建设初探

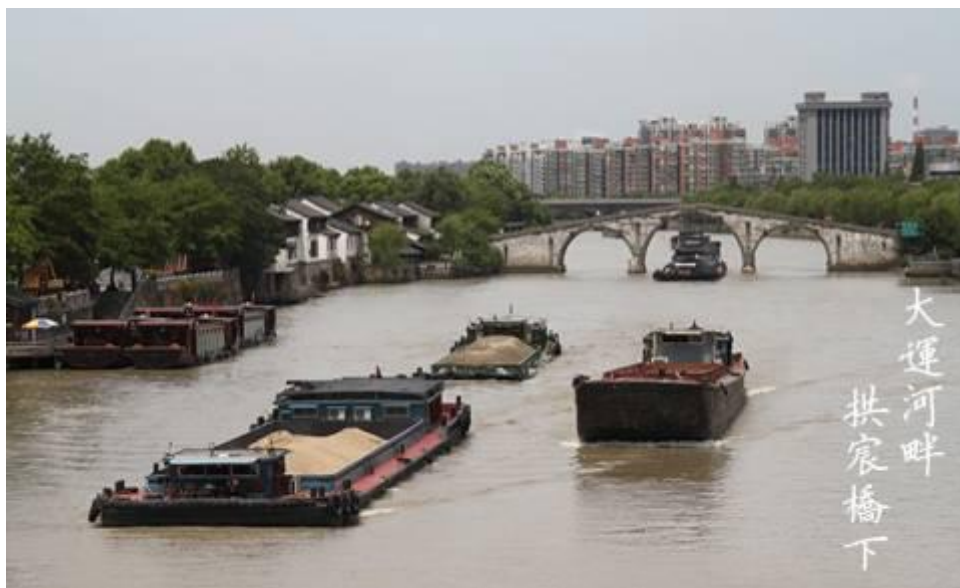
图1 站在登云大桥远望拱宸桥

拱宸桥位于大关桥之北，东连丽水路、台州路，西接桥弄街，连小河路，是杭城古桥中最高最长的石拱桥。拱宸桥在杭州运河文化的发掘中占据了重要的地位，运河新八景中的“江桥忆昔”、拱宸怀旧都是与其有关，所处位置是历史上古运河经济、文化集中的最典型地区，是运河整治开发和保护的重彩之笔。拱宸桥作为该地区的标志性建筑物，也成为该地区历史、经济、文化的区域象征。（登云大桥远望拱宸桥见图1）

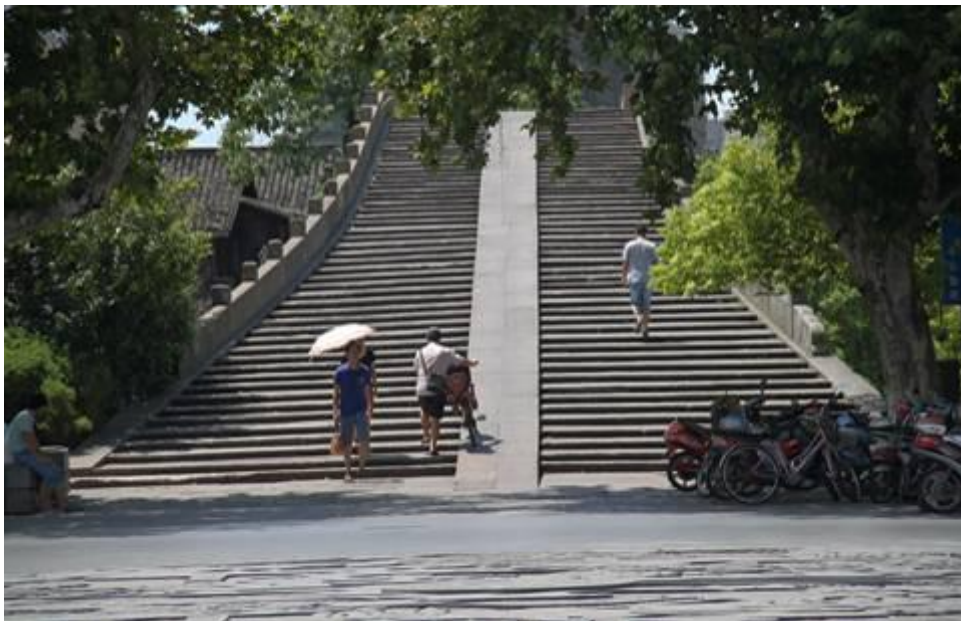
图 2 远望拱宸桥东端

由于近百年风、雨水的侵蚀，砌体表面风化严重，桥面石阶和石栏板也有局部破损。（远望拱宸桥东端见图2）

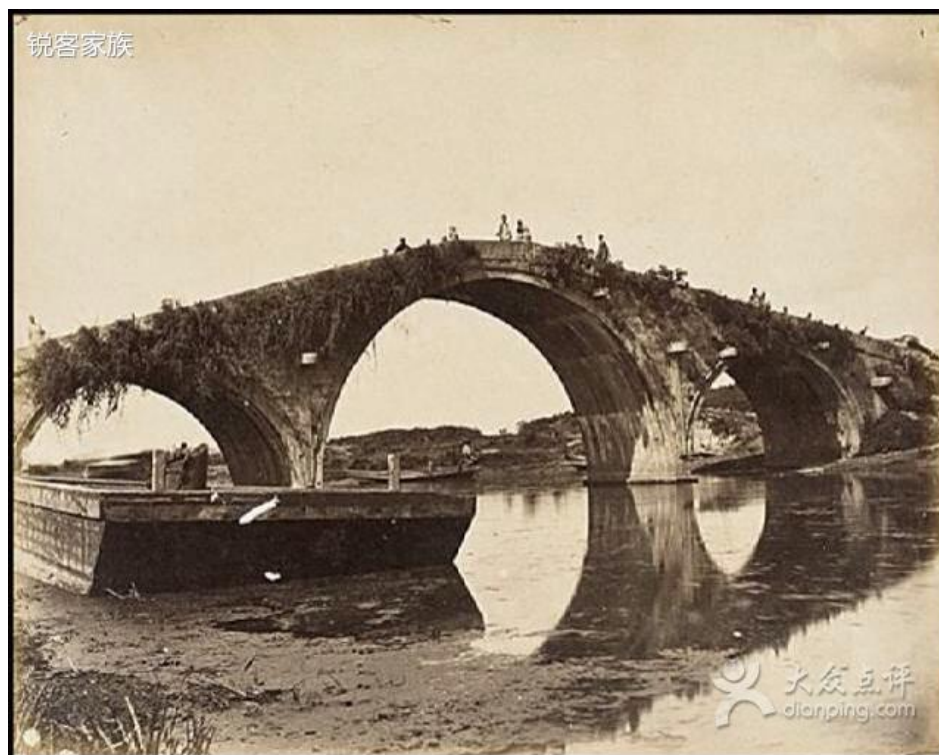
图 1.1-1 历史中的拱宸桥 1

此桥在清代几经毁坏重建。清顺治八年（1651 年）桥身曾坍塌。康熙五十三年（1714 年），浙江布政使段志熙倡率捐筑，云林寺慧轺募款项相助，康熙五十六年（1717 年）十二月竣工。雍正四年（1726 年）右副都御史李卫率属捐俸重修，将桥加厚二尺、加宽二尺，并作《重建拱宸桥记》。咸丰十年（1860 年），太平军在桥心筑堡垒驻扎。同治二年（1863 年）秋，左宗棠率湘军及“常捷军”向杭城的太平军猛攻，由于拱宸桥桥心设有太平军堡垒，经战火洗劫，桥再次频于倒塌。光绪十一年（1885 年），在杭人丁丙的住持下重建三孔石桥，即现之拱宸桥。（历史中的拱宸桥 1 见 1.1-1）

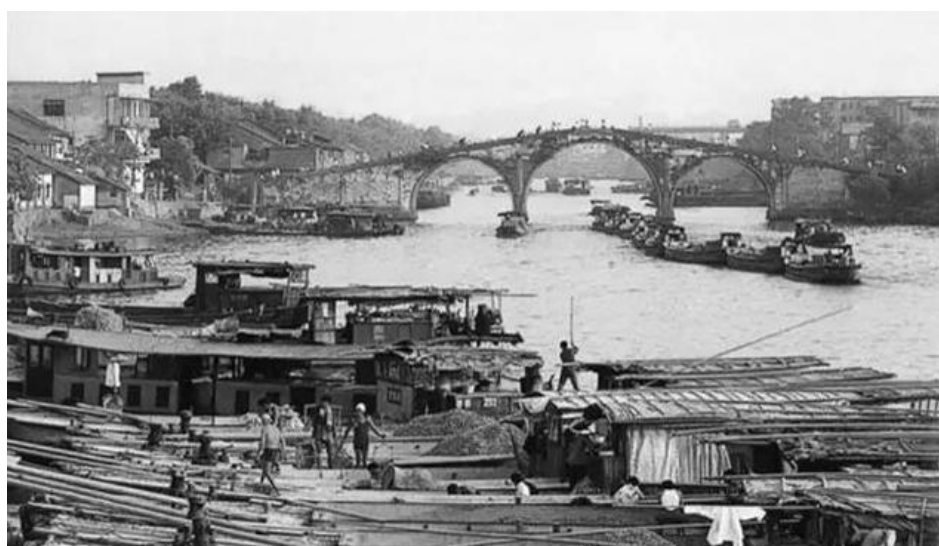
图 1.1-2 历史中的拱宸桥 2

口岸。1896 年在此地建立洋关，光绪二十三年（1897 年），日本人在桥面中间铺筑 2.5 米宽的混凝土斜面，以通汽车和人力车。抗战胜利后，洋关废除。解放后，杭州市人民政府规定禁止通行机动车。现在的拱宸桥，名字已演变为方向性区片名。（历史中的拱宸桥 2 见 1.1-2）

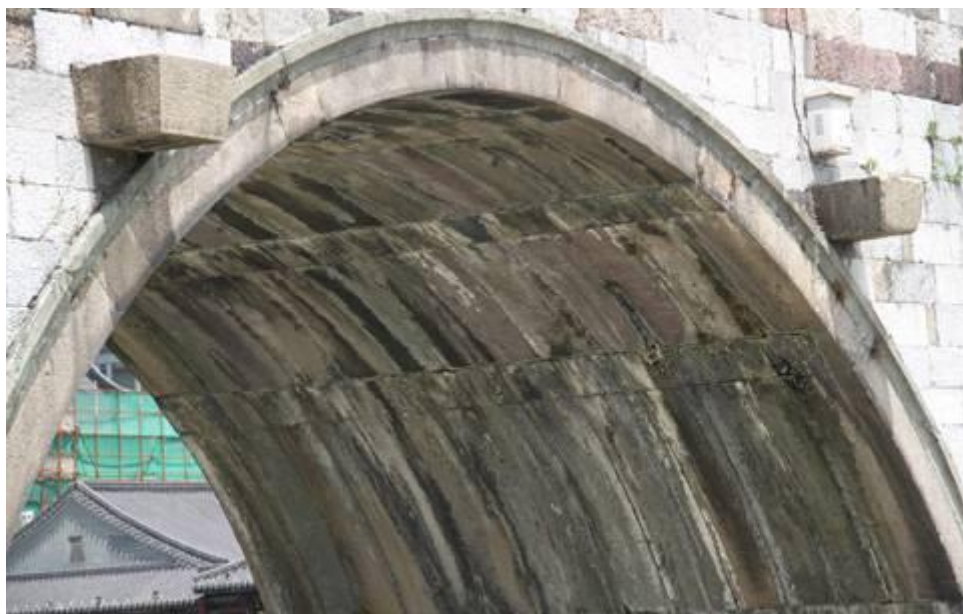
图 2.2-1 拱宸桥拱券做法

拱宸桥是江南水乡三孔薄墩薄拱实腹联拱桥的典型代表，其构造与装饰上有非常成熟完备的营造体系。拱券（拱宸桥拱券做法见图 2.2-1）砌筑方式为“纵联分节并列法”，但也有“横联分节并列法”或“联锁分节并列法”的叫法，主要做法是并列十一块曲面拱板，拱板厚度基本一致，两节拱板之间用水平锁石联系，拱板两端有榫头，锁石两侧有卯口，石水盘上皮也有卯口，构件互相咬合，达到稳定。拱券外侧护拱石以上砌筑山花墙，为了减薄山花墙的厚度，用券脸石、天盘、对联石、楔石、石斗等组合成整体框架，在对联石两侧开卯口，山花墙靠对联石处用榫头，以拉扯住桥两侧的山花墙。山花墙上伸出系梁石十二根，端前素面无雕饰。对联石上有四对阴刻楹联，点景抒情或年代落款。在 2005 年的维修中，人们在桥身两侧发现四幅楹联，由于年代久远，痕迹极为模糊，只能认出“离武林门十里”等数字。桥东西各用石阶 48 级，中间用石板斜坡，石栏板素面，望柱头部分为仰覆莲状（拱宸桥仰覆莲望柱头见图 2.2-3），栏杆尽头作卷草纹抱鼓石。桥顶千斤石无雕饰，南北两侧有石作吴王靠（拱宸桥顶部吴王靠见图 2.2-2）。为了防止船舶撞击桥墩，2005 年增设了四个防撞墩，并将四只趴蝮石雕巨墩立于墩顶，与古桥相得益彰。（拱宸桥栏

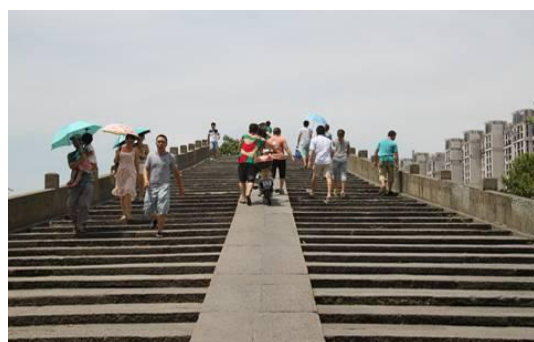
图 2.2-5 拱宸桥东侧踏跺

杆抱鼓石见图 2.2-4) (拱宸桥东侧踏跺见图 2.2-5)

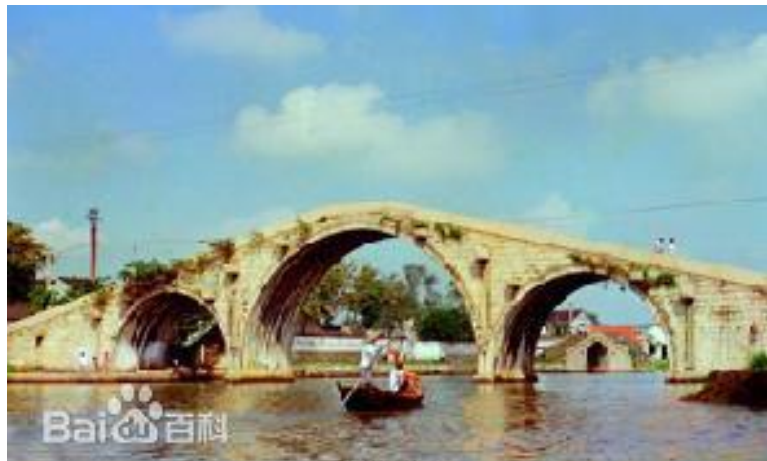
图 2.2-6 嘉兴秀洲区王江泾镇长虹桥

荷载，就会牵动两边桥墩产生变形，从而把力和变形传到相邻孔，使邻孔协助承载，减小承载孔的桥墩水平推力。这种构造形式，可以减轻墩上结构重量，减少水下工程的工作量，结合了拱上结构共同作用的薄拱构造，使多孔薄拱薄墩桥在南方水乡独放异彩。此类桥型在江南地区广泛存在，如塘栖广济桥、良渚折桂桥、海盐永庆塘桥等均为三孔薄墩联拱桥。而且，拱宸桥也并不是此类古桥中规模最大、历史最悠久的，如嘉兴长虹桥（嘉兴秀洲区王江泾镇长虹桥见图 2.2-6）建于明万历三十九年至天启元年（1611-1621），中孔净跨约 16.5 米，均比拱宸桥大。由此，可以看出拱宸桥的影响力和历史地位，并不在于其桥梁本身。

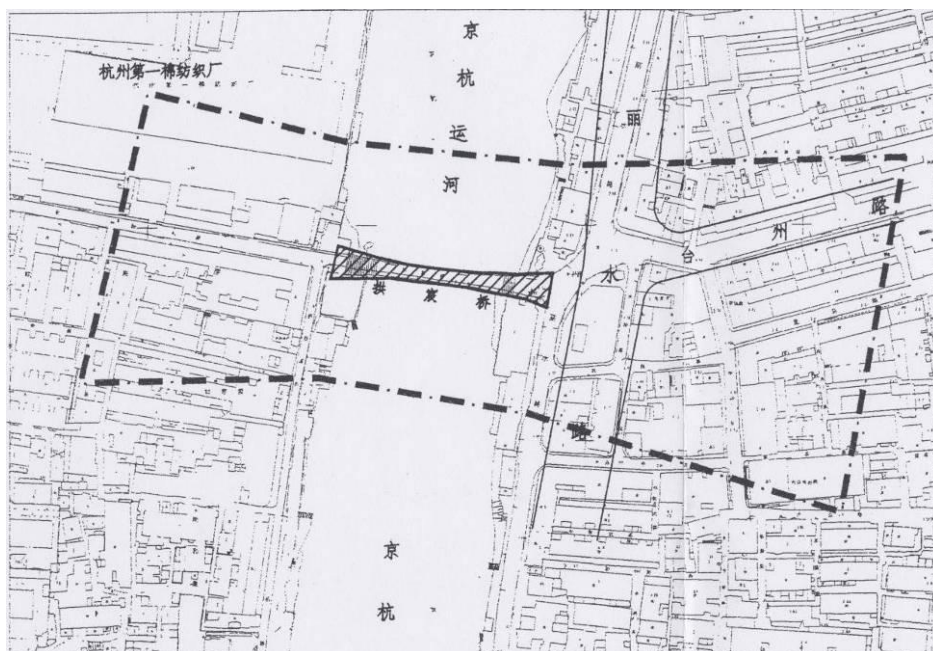
图 3.2-1 拱宸桥建设控制地带平面图

拱宸桥的保护范围和建设控制地带(拱宸桥建设控制地带平面图见图 3.2-1)由杭州市规划设计院和杭州市文物保护管理所共同划定,经市政府同意,1998 年 8 月 27 日杭州市人民政府下发通知(杭政发【1998】153 号)公布了拱宸桥的保护范围及建设控制地带划定如下:

建设控制地带:东至丽水路以东 100 米,南至桥以南约 50 米,西至桥以西约 100 米,北至桥以北约 50 米。

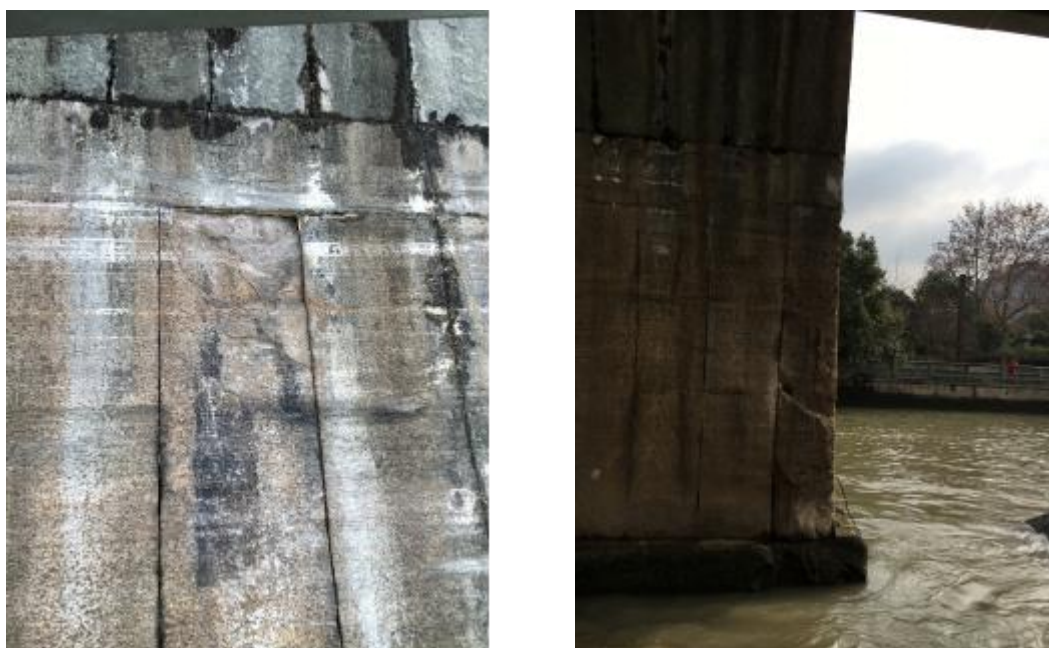
图 4.1-1 历次船撞留下的创伤

京杭运河杭州城区段全长 20.92 公里，设定为 V 级航道，按照内河航道标准，要求通航水域净宽不小于 40 米。拱宸桥中孔跨径 15.8 米，仅勉强满足船舶单向通行。随着航运的发展，每年均会发生多次船舶撞击拱宸桥的事件。其中对拱宸桥结构安全有较大影响的船撞事件分别是 1998 年、2005 年和 2015 年，三次船撞事件均导致拱桥主拱圈券石断裂，严重影响结构安全。此外，为保护拱宸桥而修建的防撞墩也频繁受撞。主要的船撞事件有：

1996 年 8 月被船碰撞，造成中孔东北侧拱角处一块竖向条石被

撞成三块。（历次船撞留下的创伤见图 4.1-1）

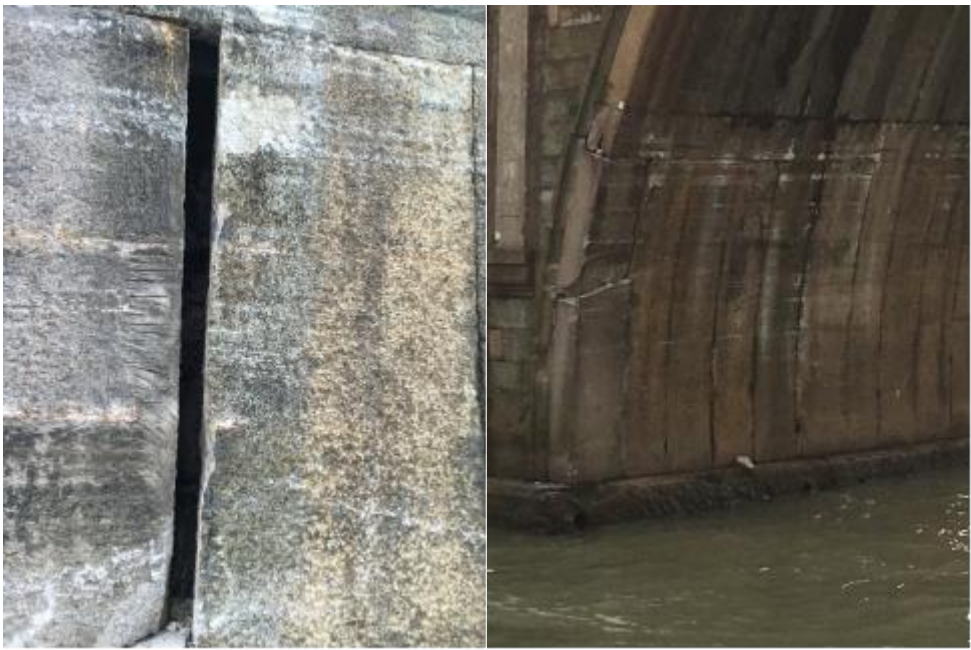
图 4.2-1 条石上半部被拉出 2cm

2015 年 12 月，巡查发现，主孔拱圈东北侧一块条石受过往船只刮擦后开裂破损，且存在 2cm 左右的拉出现象（条石上半部被拉出 2cm 见图 4.2-1），须及时对其进行更换处治，确保严重影响桥梁安全。（主孔拱圈北京侧条石横向断见图 4.2-2）

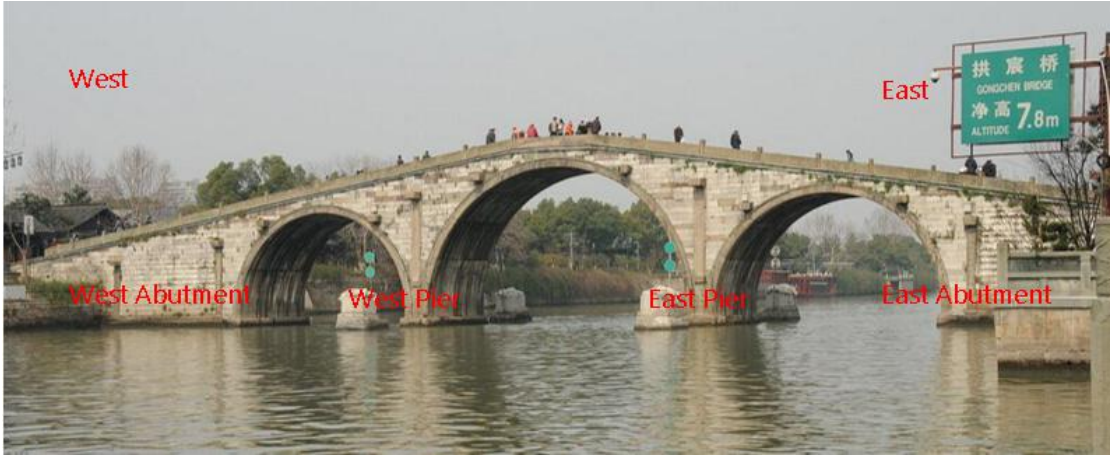
图5.3.1-1 拱宸桥全貌图（西—东）

拱宸桥水下基础外观检查采用多波束、侧扫声纳、水下摄像及三维全景声纳扫描成像等多种方法，其中三维全景声纳扫描成像能直观展现拱宸桥水下基础的全貌及细部结构，并有效解决水下基础附着物和水生物的覆盖影响。检测期间河水位高程为 12.5m 左右。拱宸桥全景照片及各部位见图 5.3.1-1。

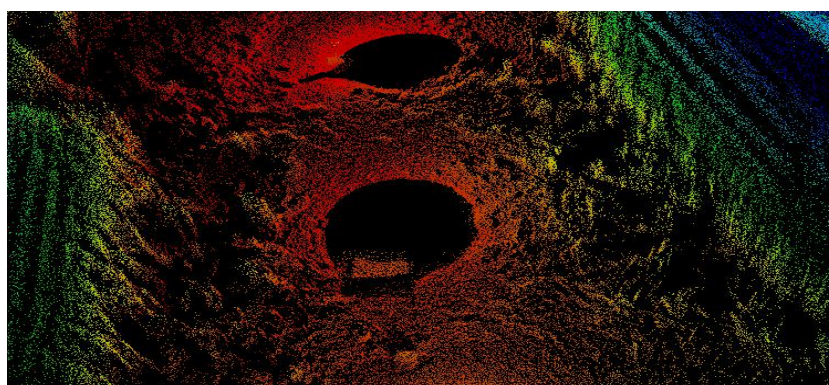
图5.3.9-4 中孔河床大块石及出露桩头图

桥底河床上可见零星块石分布，其中在中孔底部有一大块石，尺寸约为长 1.7m×宽 0.7m×高 0.6m，见图 5.3.9-4。另外，潜水员在西桥墩的西南角河底探摸到一艘铁质沉船，出露长度约 1.7m。

(4) 东、西桥墩的条石基础因船撞受损明显，桥墩、桥台底部条石局部有坍塌、缺损，已影响条石基础的整体稳定。建议尽快对水下条石基础进行加固修复并封闭出露在外的木桩，及早清理桥底水下大块石、沉船等障碍物。

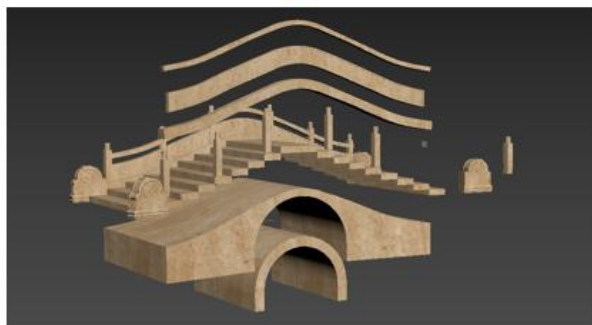
图2 构建的桥梁三维数字化模型示例

针对不同角度扫描图像，进行控制数据点的拼接，多视角点云数据统一化，进一步对网格缺陷补充及网格平滑处理，构建古桥建筑模型三角格网；其次，利用构造栅格和拟合曲面生成三维模型，构建古桥建筑全景精细化数字模型；鉴于古桥建筑全景模型体量大，面向网络化应用存在传输量大、渲染时间长的问题，需对大体量模型进行点云数据降噪、减面处理；最后，通过古桥全景网格模型切片，将古桥建筑实体与周边实景网格区分，分别进行不同层面的模型轻量化处理。

将古桥实体点云数据导入相关 BIM 三维软件建模平台，逆向建立古桥建筑三维高精度模型，利用扫描仪软件自带的测量功能，测出各部分的尺寸，为建模做准备，对古桥建筑中梁、板、柱等规则的结构构件以及栏杆、扶手、阶梯等规则的构件进行参数化族建模，建立古桥建筑构件“族”模型库，将复杂古桥建筑三维结构的建模转换成基于语义和少量参数数据的自动化建模过程，同时采用实体模型代替复杂的点云模型，达到模型轻量化目的。

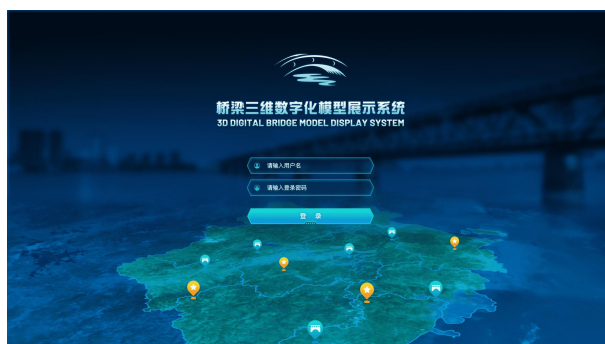
图 3 设计开发中的桥梁三维数字化模型展示系统界面

对古桥文物进行保护，需要得到 BIM 古桥建筑模型的全生命周期属性信息，比如一些构件的年代、破损的情况和材质等等。然后在虚拟的模型里面导入相关的照片、现保存状况报告、相关具体数字数据等有关的资料，形成完整的信息数据系统。这些信息与模型空间位置以及构件尺寸的信息共同存储在同一个三维模型中，打开模型的同时，就可以直观地得到模型的空间和属性信息，并且所有信息都是相互关联的，实现了属性信息的同步更新，实现了 BIM 对古桥建筑

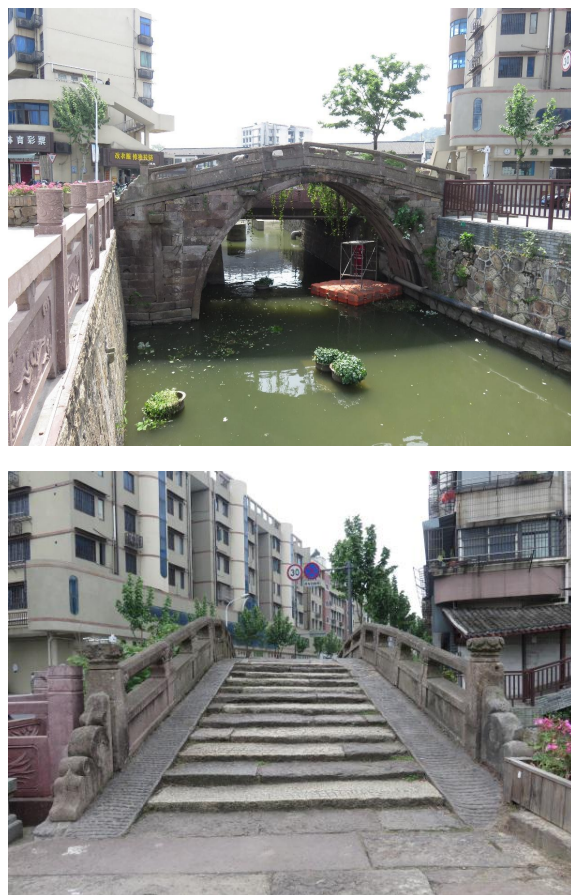
图4 德清古桥群·清河桥概貌

间（1064~1067）建，今呼孩儿桥。清同治《湖州府志》载：清河桥，在儒学门前，跨北流水。宋治平间知县陈之方建，俗称孩儿桥。明天启四年（1624）教谕马文耀更名“会瀛桥”。桥长 17.07m，单孔净跨 8.7m，净矢高 4.5m，横向布置为：0.3m（护栏）+2.85m（桥面净宽）+0.3m（护栏）=3.45m。拱券采用 6 条券石纵联分节并列砌置，环成半圆状，拱券顶点龙门石镌刻荷莲瓣纹饰图。券石雕刻有长生禄位的荷莲饰图。拱券高敞，结构严密，外无袱石相环。桥洞两侧金刚墙用标准条石平缝错砌。桥面中心板无饰刻，因修理务前街路面时被水泥浇灌。两坡各置台阶 17 级，台阶两侧置垂带石，桥面各用七条石梁为栏，上部镂空成形，护栏顶点为弧圆形，浮雕云拱，有多种风格组成，与绍兴城区八字桥的浮雕云拱基本相似。护栏与 8 根方形望柱连接，望柱头镌刻精美的覆莲。护栏尾端置抱鼓石，抱鼓石很小，刻有回形纹。桥额刻于拱顶券面石，双钩阴刻“清河桥”3 个大字。

该桥始建年代应在北宋治平年间（1064-1067），由于年代久远，桥梁设计、施工等相关资料已无从考证。经查阅档案馆修缮记录、走访当地居民得知，2012年5月，经浙江省文物局批准，德清县文保部门在浙江省文物考古研究所所长、古建筑专家李小宁的指导下对清河桥进行了修缮，清除桥上杂草灌木，补齐桥上缺失的望柱、石栏等构件，大修如旧。2015-2016年，乾元镇进行小城镇改造工程，对清河桥周边环境进行综合整治。
